# TLAČNO ISPITIVANJE KAPITELA STUPA IZ PALAČE MOISE U CRESU

## COMPRESSION TEST OF A COLUMN CAPITAL OF MOISE PALACE IN CRES

Željko Smolčić\*, Paulo Šculac\*

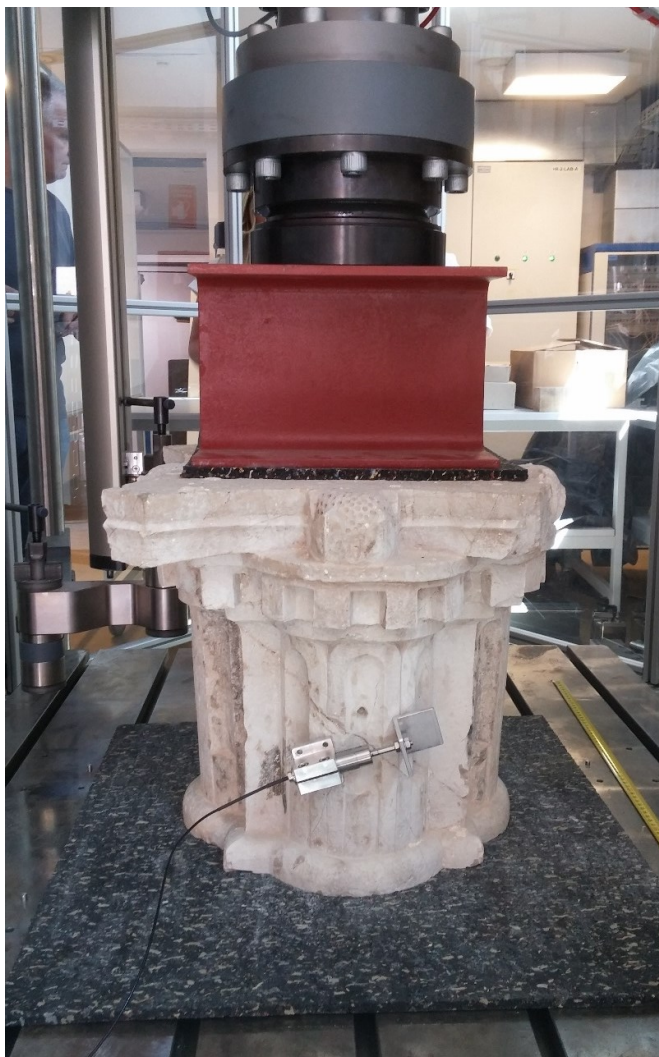
Tlačno ispitivanja je prekinuto kada je na mjernoj ćeliji očitana sila od 50 kN. Nije došlo do širenja postojećih pukotina pa se je tlačno ispitivanje moglo provesti do tražene vrijednosti sile od 50 kN. Na kidalici su mjerene tri veličine: sila na mjernoj ćeliji, pomak pomične grede i vrijeme ispitivanja.

**Slika 5.** Kapitel stupa u kidalici

Pomoću opreme za mjerenje pomaka i LVDT-a kontinuirano se pratio relativni pomak preko pukotine (Slika 5.). U slučaju da je došlo do širenja pukotine, odnosno povećanja relativnog pomaka izmjerenog preko LVDT-a, prekinulo bi se ispitivanje. Osim toga, širenja pukotine pratilo se i vizualno.

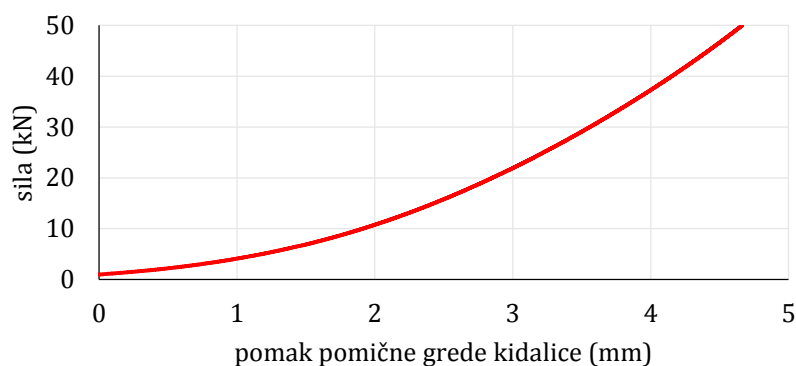
Prikaz ovisnosti sile na mjernoj čeliji kidalice i pomaka pomične grede kidalice prikazan je na Slici 6. Pri maksimalnoj sili od 49.99 kN registriran je pomak pomične grede od 4,66 mm. Ovako veliki pomaci posljedica su pomaka pomične grede kidalice koji uključuje pomake svih materijala koji su između gornje tlačne ploče i donje nepomične grede kidalice. Najveći utjecaj na ovako velike pomake ima guma zbog jako malog modula elastičnosti u usporedbi s modulima elastičnosti kamenog kapitela stupa i čelične ploče i I-profila.

Pri sili od 50 kN ne dolazi do nekontroliranog širenja postojeće pukotine na kapitelu stupa, što znači da kapitel može biti opterećen do veličine uporabnog opterećenja od 50 kN (Slika 6.).

**Slika 6.** Dijagram sila - pomak pomične grede kidalice

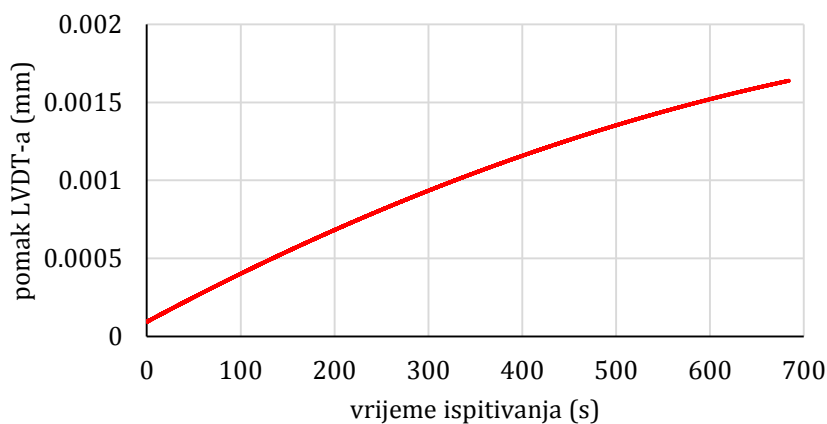
Ovisnost pomaka na LVDT-u i vremena ispitivanja prikazana je na Slici 7. Maksimalni pomak na LVDT-u iznosi 0,00163 mm. Na Slici 7. vidljivo je da pomak na LVDT-u kontinuirano raste tokom vremena, i da nema naglog povećanja pomaka koji bi značio da je došlo do nekontroliranog povećanja širine postojeće pukotine na kapitelu stupa. Kontinuirano povećanje pomaka na LVDT-u posljedica je elastične deformacije kapitela stupa u smjeru postavljenog LVDT-a zbog Poissonovog koeficijenta kamena.

**Slika 7.** Dijagram pomak LVDT-a – vrijeme ispitivanja

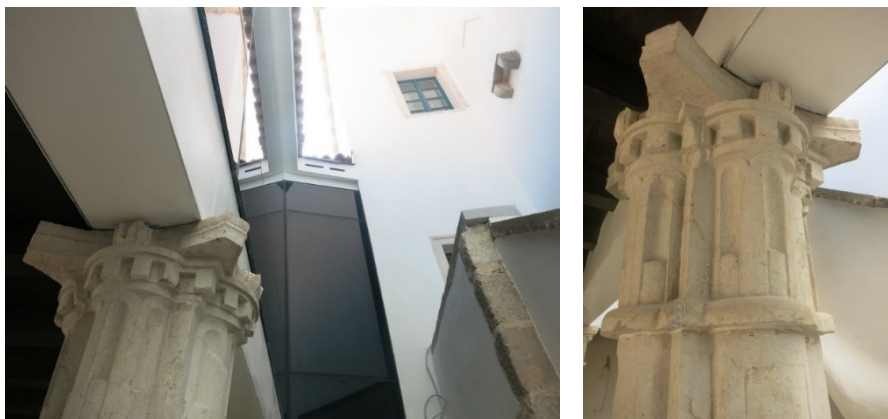
**Slika 8.** Kapitел ступа након санације [10]

Nakon uspješno provedenog laboratorijskog tlačnog ispitivanja kapitela stupa moglo se pristupiti ugradnji kapitela stupa. Na Slici 8. prikazan je ugrađeni kapitel stupa i dio konstrukcije koji se oslanja na kapitel stupa.
